# Condens 8300i/8700i W - změny Instalace

# Condens 8300i/8700i W - změny

## Rozsah dodávky

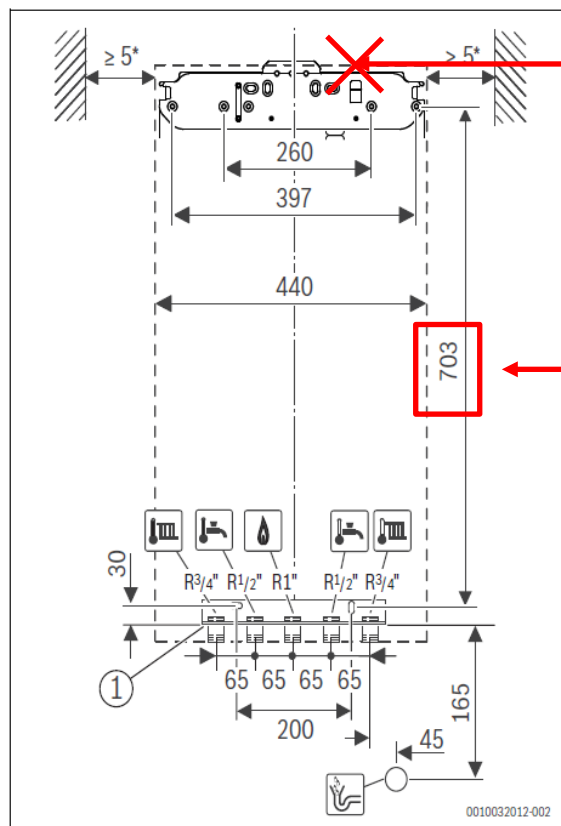
Obr. 3 Čelní pohled (mm)

Odstranění přesahů ze záv. lišty

Důvod: Vizualní. Dříve tato část lišty přesahovala kotel.

Změna instalační výšky

Důvod: Zjednodušení instalace

Rozměry kotle se nemění

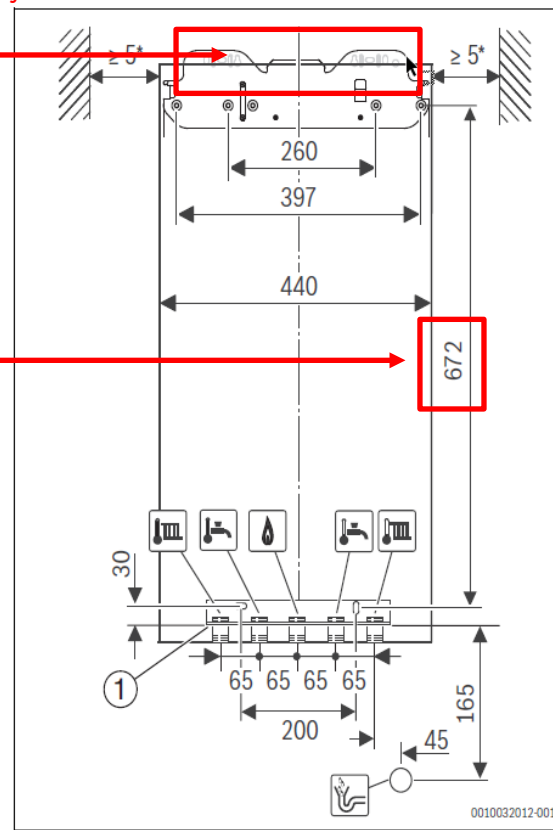
Obr. 3 Čelní pohled (mm)

Dříve

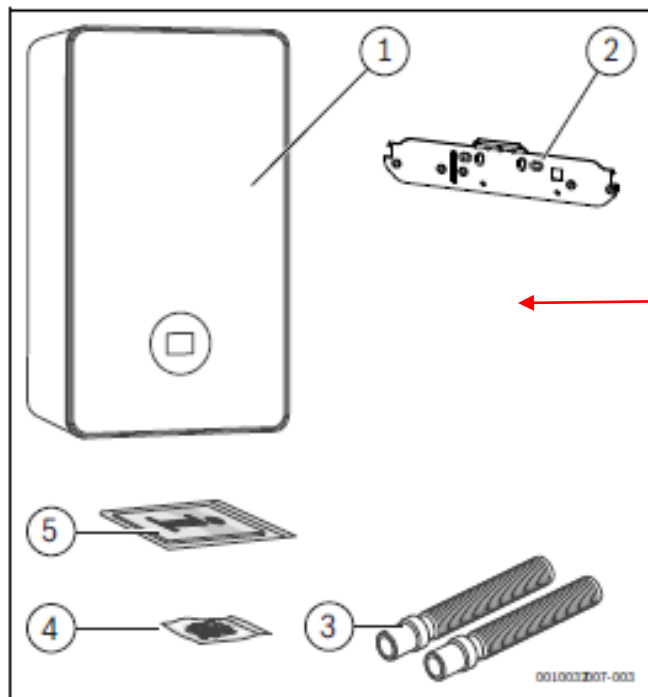
Obr. 1 Rozsah dodávky

Upevňovací deska mezi závěsnou lištou a přípojovací lištou již není součástí dodávky.

Důvod: Upevnění hydraulických komponentů (vývody z kotle) umožnilo zjednodušení instalace a deska již není třeba.

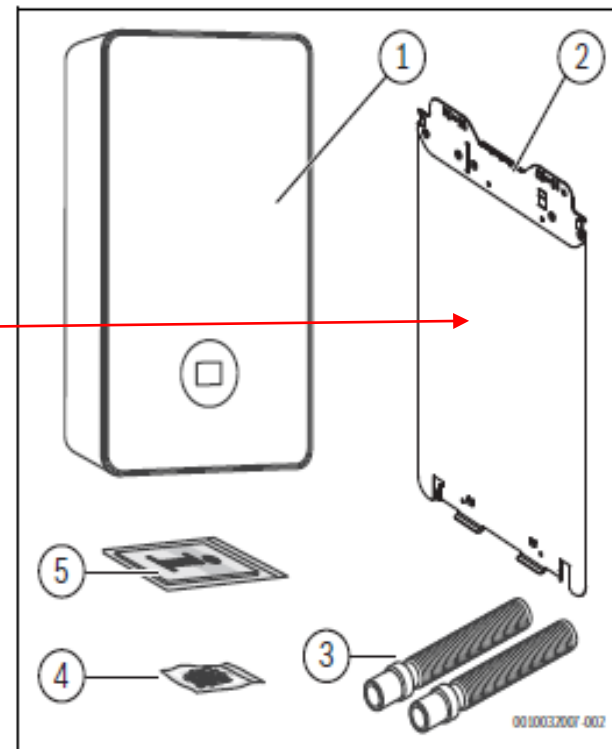
Obr. 1 Rozsah dodávky

Dříve
